“4·20” 福田区排水管网正本清源工程 (八期) 国际人才大厦死亡事故调查组

“4·20” 福田区排水管网正本清源工程 (八期) 国际人才大厦死亡事故调查报告

项目名称：福田区排水管网正本清源工程（第八期）

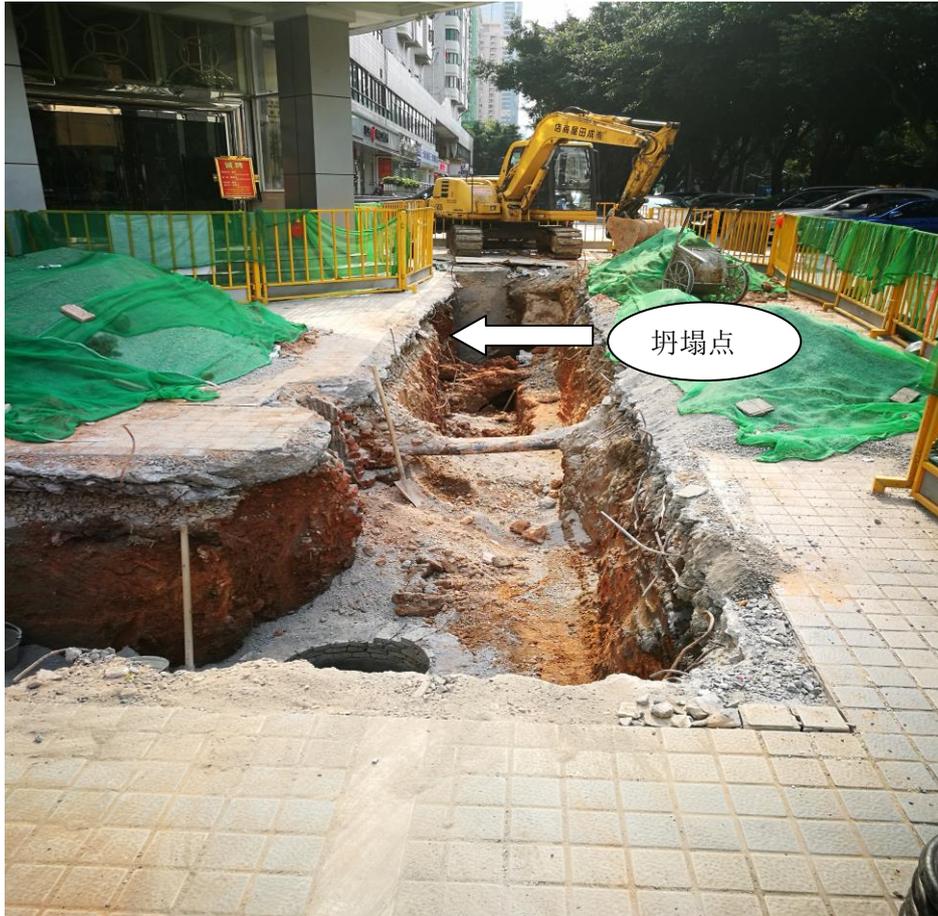
2018 年 4 月 20 日 17 时许，福田区排水管网正本清源工程（八期）国际人才大厦工点北侧沟槽内（靠酒店大堂出入口、车场出口西侧），工人吴和清用电锤在沟槽内进行污水

管道井底部接驳口破壁作业，谭石生负责清理沟槽底部的破碎井壁物及渣土作业。作业过程中在 18 时 16 分许，突然靠近污水井附近沟槽南侧（较深侧）发生边坡坍塌，并将谭石生掩埋。

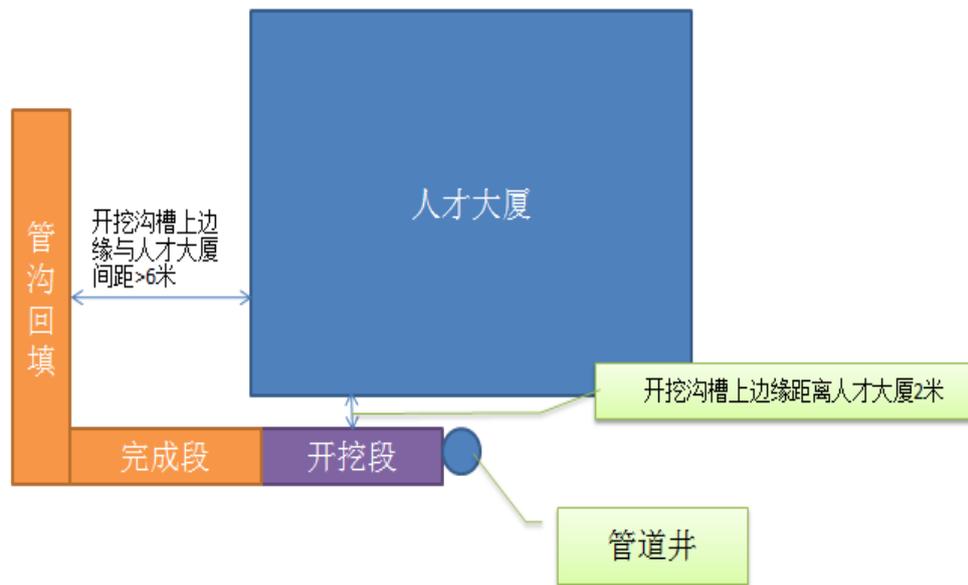
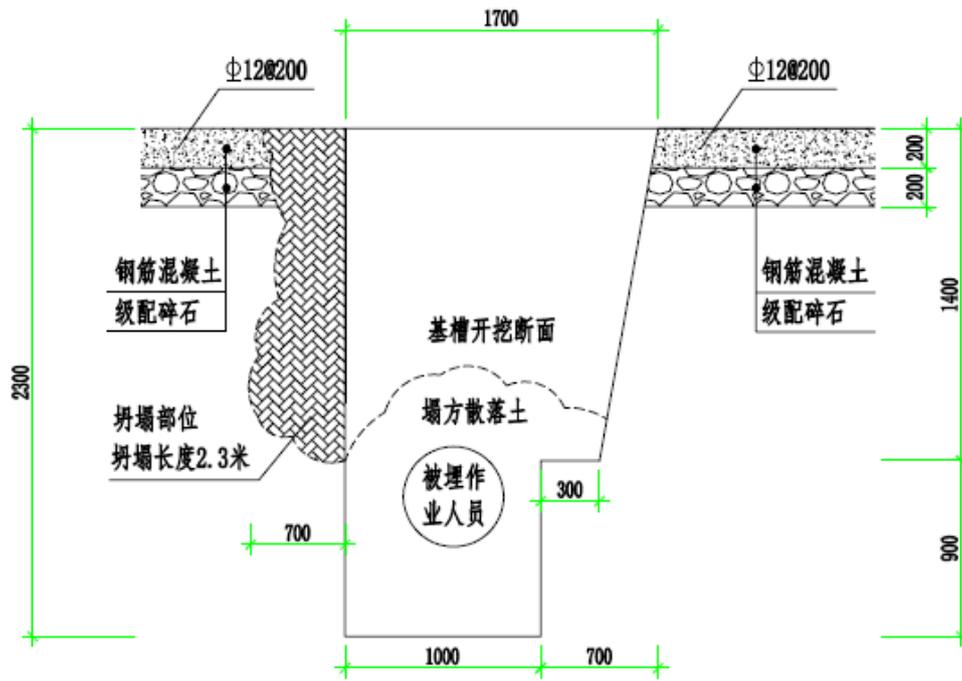
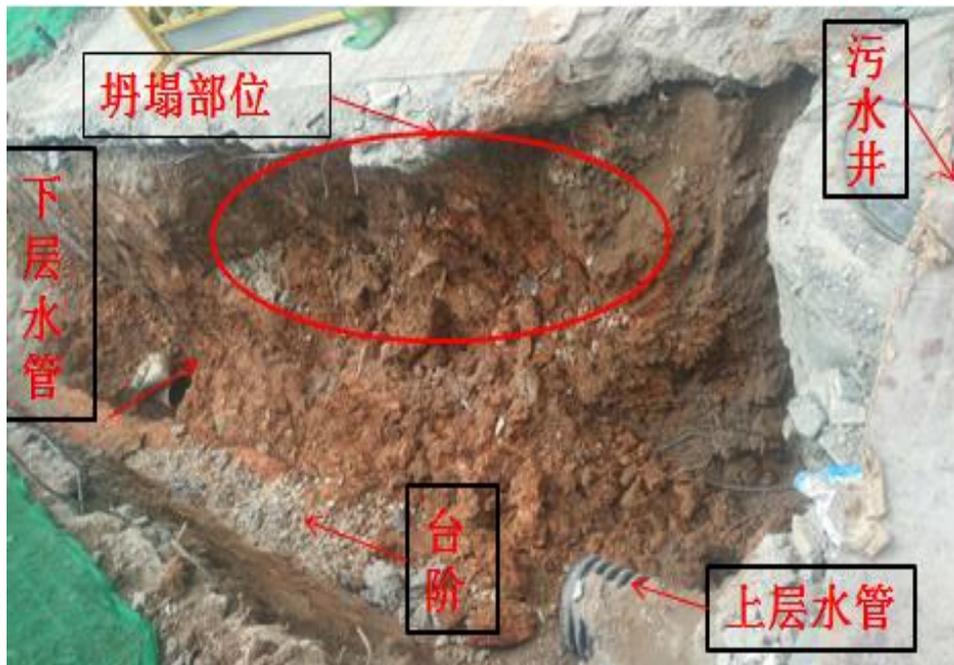
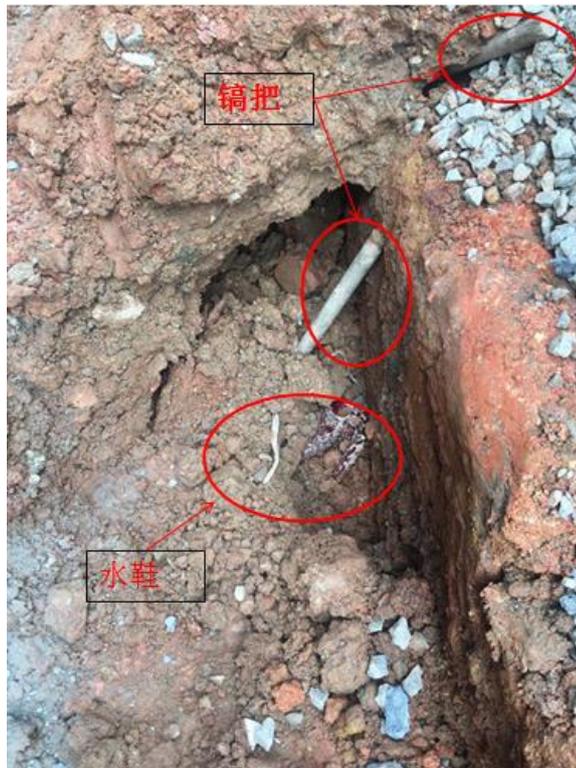
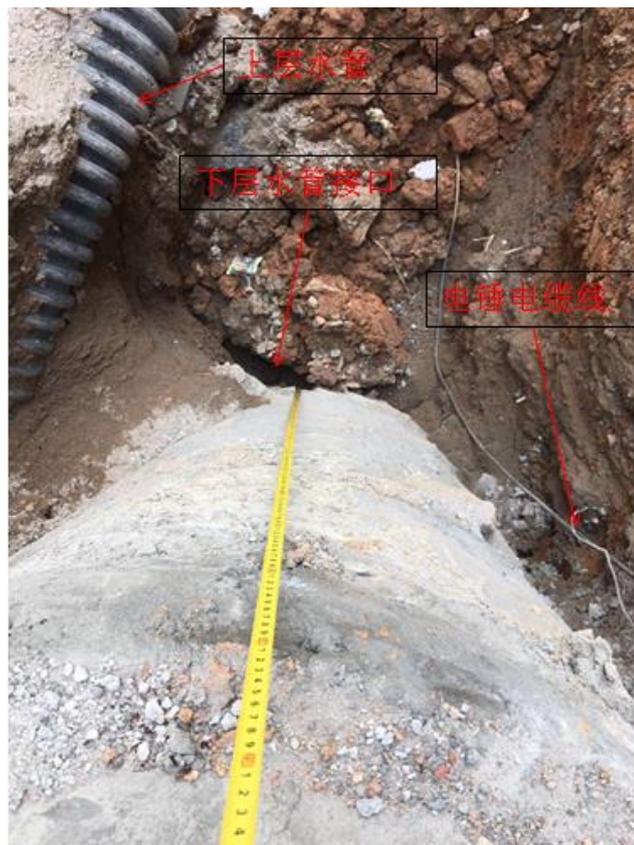
事故现场示意图

1、事故发生地点位于国际人才大厦北侧，与开挖段端头管道井的距离为2米~2.5米，距人才大厦远侧边坡高1.4米，按1:0.36放坡，距人才大厦近侧边坡高度2.3米，包含顶面0.2米厚钢筋混凝土、0.2米厚级配碎石，未放坡、未采取支护；管沟高度0.9米，宽度1米；坍塌部位长度2.3米，高1.2米，最深处0.7米，坍塌土方量约1方，土质为天然湿度黏土；现场遗落2个镐把和一只水鞋。

将设计图纸、施工方案与现场具体实施情况对比综合分析发现：1、现场对沟槽开挖未及时按照图纸与施工方案进行支护，违反《建筑地基基础工程施工质量验收规范》

(GB50202—2002) 7.1.3 土方开挖的顺序、方法必须与设计工况相一致，并遵循“开槽支撑，先撑后挖，分层开挖，严禁超挖”的原则。2、施工人员进入到开挖后的沟槽内作业时未对沟槽边坡进行观察，提前发现坍塌风险，违反《建筑地基基础工程施工质量验收规范》(GB50202—2002) 7.1.5 基坑（槽）、管沟土方施工中应对支护结构、周围环境进行观察和检测，如出现异常情况应及时处理，待恢复正常后方可继续施工。

开挖沟槽时基槽不满足放坡条件情况下，施工单位未及时采取支护措施；

施工单位在进行沟槽开挖过程中未严格按照施工方案进行施工，隐患排查不到位，未能及时发现并消除沟槽内存在坍塌的安全隐患；

1、要加强作业现场管理安全，强化安全防范措施，严格按照施工方案施工作业，严查在施工过程中存在的各种安全隐患，依法全面履行企业安全生产主体责任。

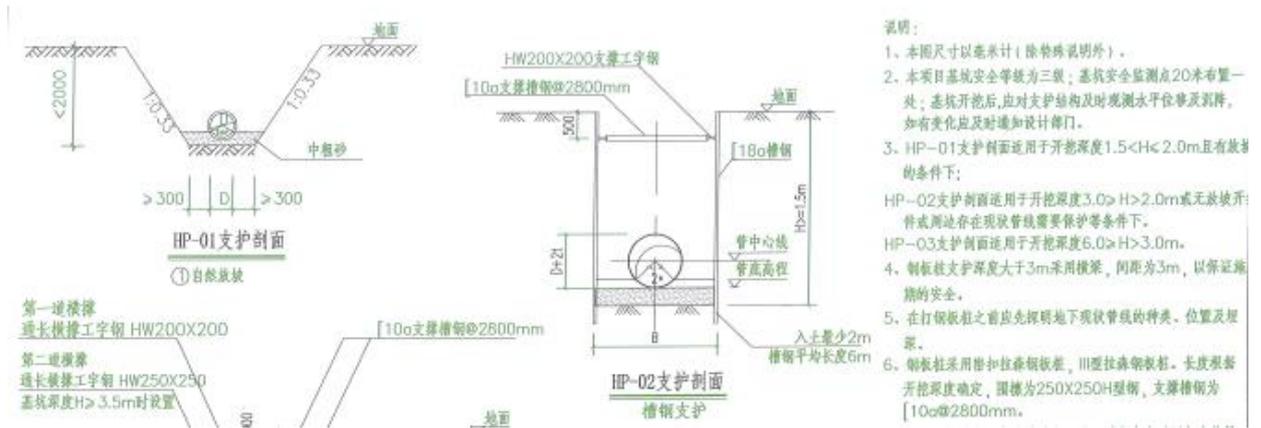
集团有限公司负责设计，设计图纸包含三级基坑各开挖形式及支护方式大样图。其中挖深小于 2 米及 2-3 米的沟槽设计样图如下图所示。

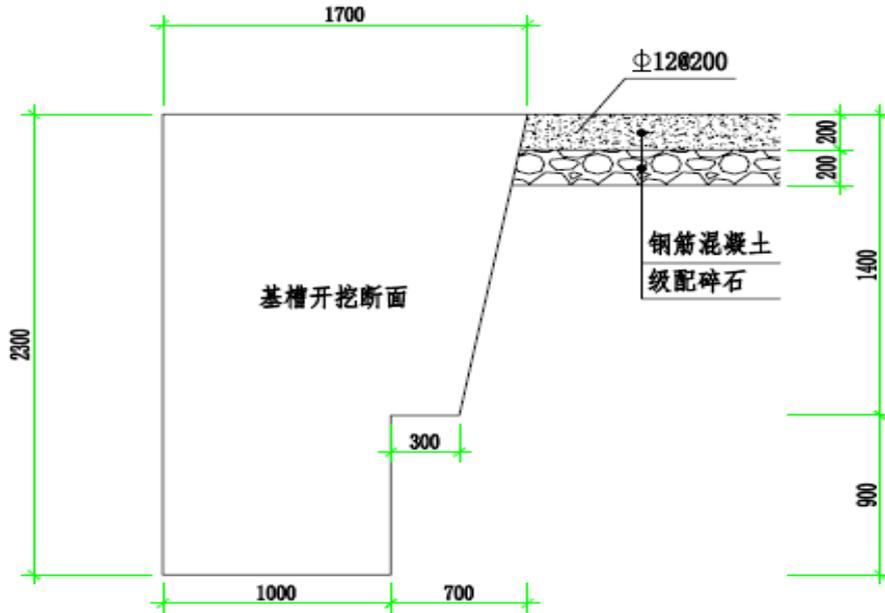
基槽开挖断面示意图

福田建安编写了《施工组织设计》、《管线工程施工方案》均在 2018 年 1 月 30 日通过审批。《管线工程施工方案》中有深度在 2.0-3.0 米或无放坡开挖条件情况的支护方式见下图，而现场未进行支护见下图。

当排水沟槽较深,或与构筑物距离很近时,应及时作好沟槽的支撑。根据福田区相关工程经验,管槽深度小于 2.0m 时,如土质较好,可不进行支护,但如果土质较差,不能满足垂直开挖条件时应参考下图进行支护。

- 1) HP-01 支护剖面适用于开挖深度小于 2.0m 且有放坡开挖的条件下;
- 2) HP-02 支护剖面适用于开挖深度 2.0~3.0m 或无放坡开挖条件或周边存在现状管线需要保护的条件下。
